DALI-Gateway S64 KNX

DALI-Gateway S128 KNX

Mise à jour du firmware

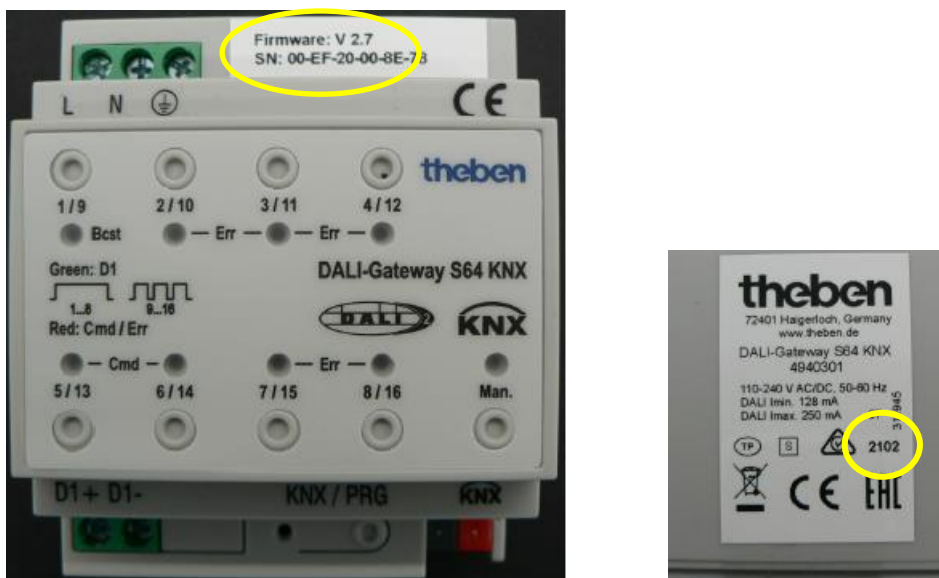
3.1 Information Version du firmware Condition de livraison

Date de fabrication 2102 = l'année 2021 / la semaine 02
